○技術開発項目

1) -1 アスファルト舗装（路面表面から始まる損傷）

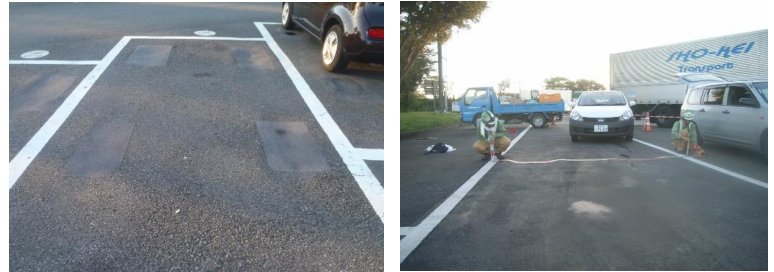
アスファルト舗装は復元性があるため車道部であれば車両通過後、元に戻ろうとします。しかし、駐車場の場合は、留まるため下方方向に押し続けられる状態となる。

③④横方向に押し出され、路面が凹んでゆく

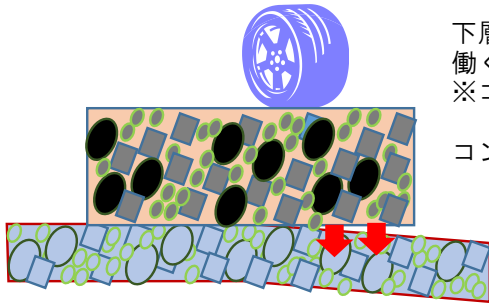
①コンクリート舗装下の不当沈下

下層の不当沈下によりコンクリート板及び車両の重みで、一部に下方向への力が働く  
※コンクリート板は非常に硬いので下層の沈下に追従しない

コンクリート板

砕石路盤、路床、路体

コンクリート板の下層が頑丈で均一であれば発生しないが、品質基準的には沈下を0に収めることは厳しい。

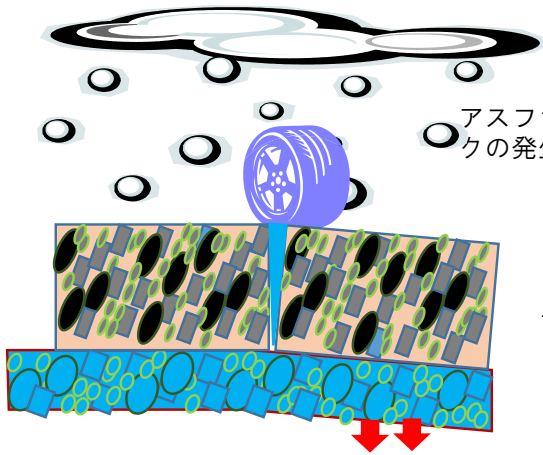
②コンクリート板の折れによるクラック発生  
③水の浸入による不当沈下の進行

アスファルト舗装や半たわみ性舗装と違い、追従性がほとんどないので、クラックの発生は早い。

雨水の浸透と荷重により沈下が進行する

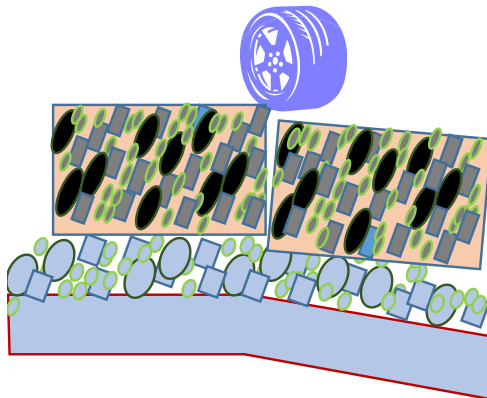
④クラックの広がり進行の後、段差発生。または角欠けが進行

鉄筋コンクリートであれば段差は防げるが、車両の制動やハンドリングのねじれで角欠けが進行する。
